1. F館 ... 課題あり → 対策

2. Y館 ... 大きな課題なし

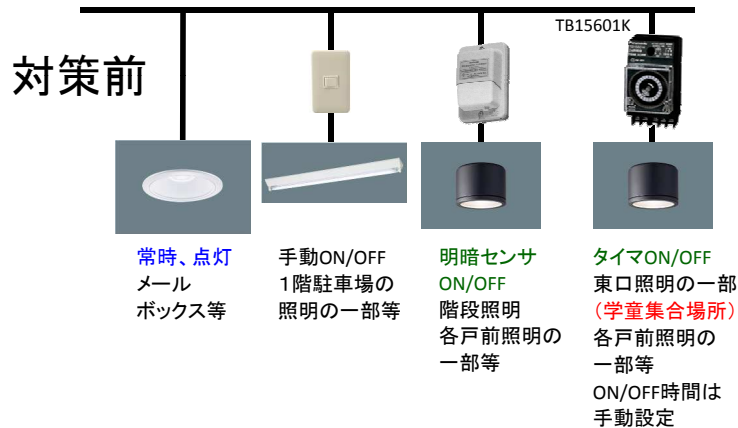
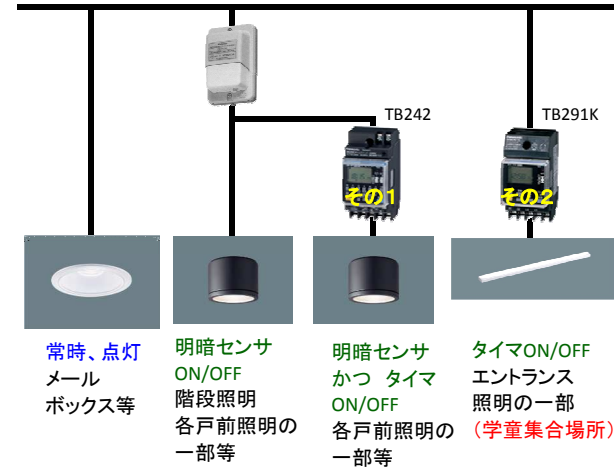
F館では、一つのタイマに多くの照明がつながっており、屋外が明るいときに特定場所を点灯させると他の照明も点灯してしまい不経済

東口照明のタイマ分離できず
そのため東口に手動ON/OFFの照明新設
タイマもソーラー機能付へ変更
